ПАСПОРТ ДОСТУПНОСТИ

РЕСПУБЛИКАНСКОГО ГОСУДАРСТВЕННОГО КАЗЕННОГО ОБЩЕОБРАЗОВАТЕЛЬНОГОУЧРЕЖДЕНИЯ «ШКОЛА-ИНТЕРНАТ ИМЕНИ ЛАТОКОВОЙ ГАШЕНАГОДЕЛЮЕВНЫ»

АКТ ОБСЛЕДОВАНИЯ

объекта социальной инфраструктуры
Республиканского государственного казенного общеобразовательного учреждения
«Школа-интернат имени Латоковой Гашенаго Делюевны»

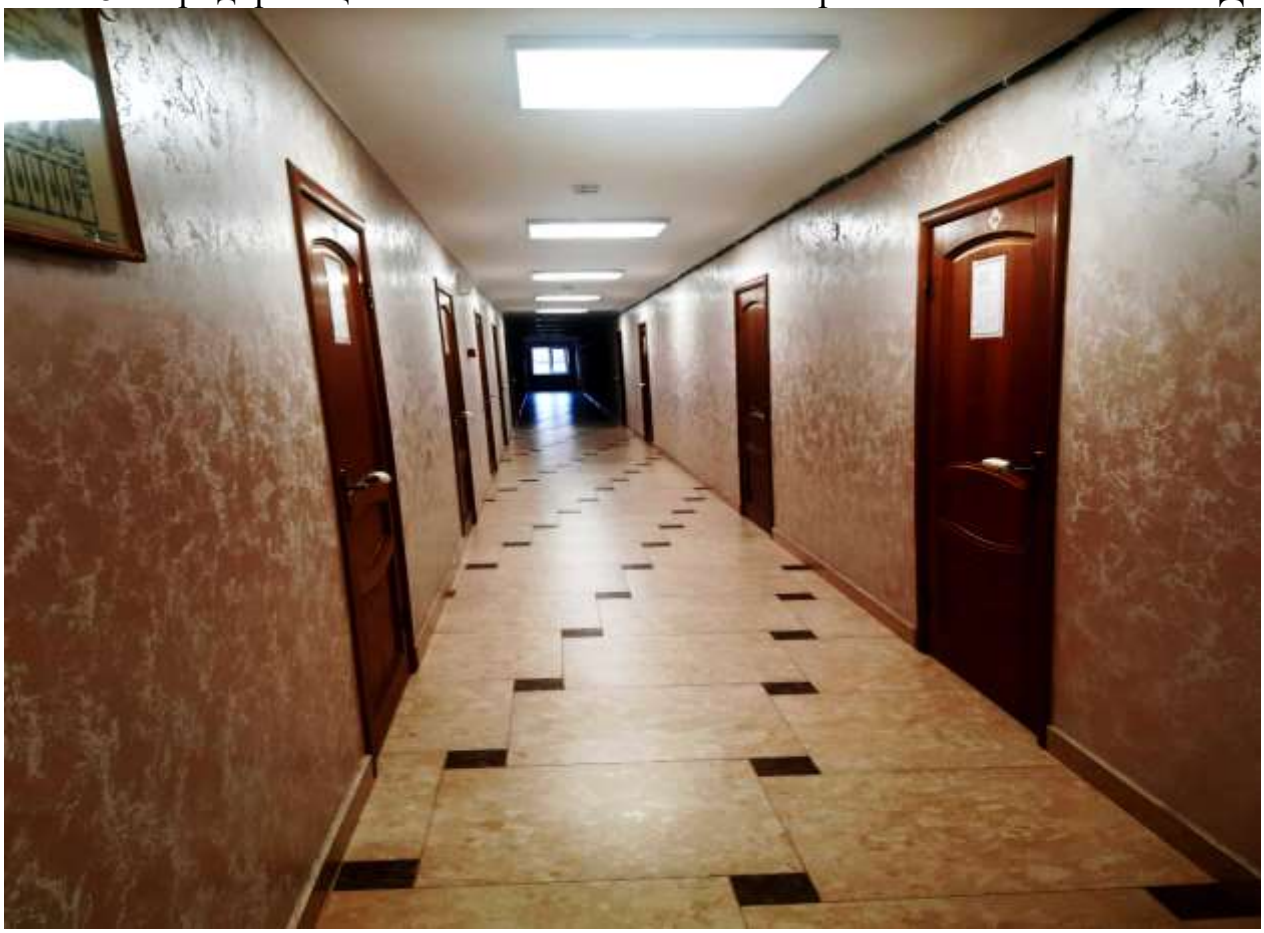
Фото 8: Коридор общежития РГКОУ «Школа-интернат имени Латоковой Г.Д.»

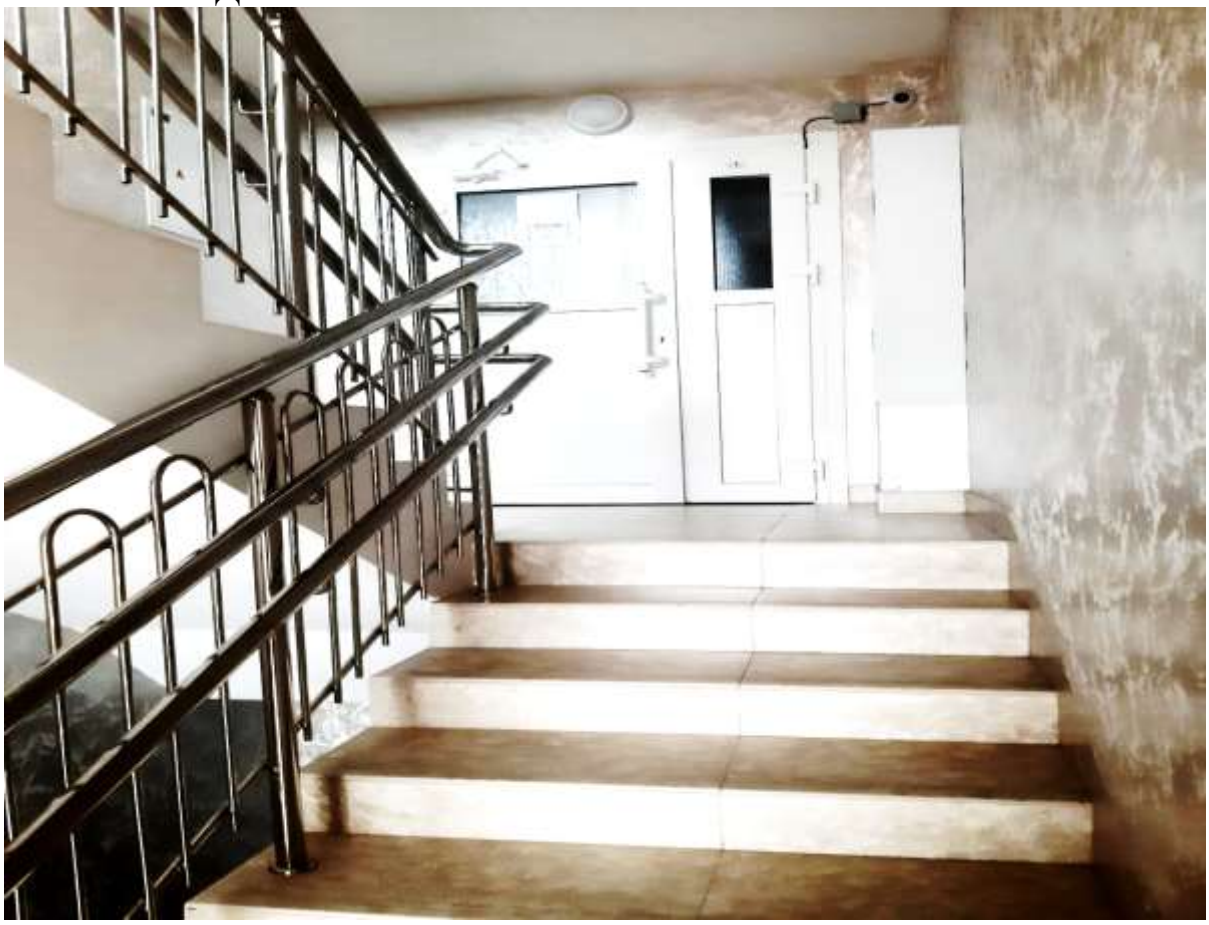
Фото 5: Лестничный пролет общежития РГКОУ «Школа-интернат имени Латоковой Г.Д.»
